Wandheizung

System E-ENERGY CARBON FLEECE

Sanierung eines Wohnzimmers in 2500 Baden

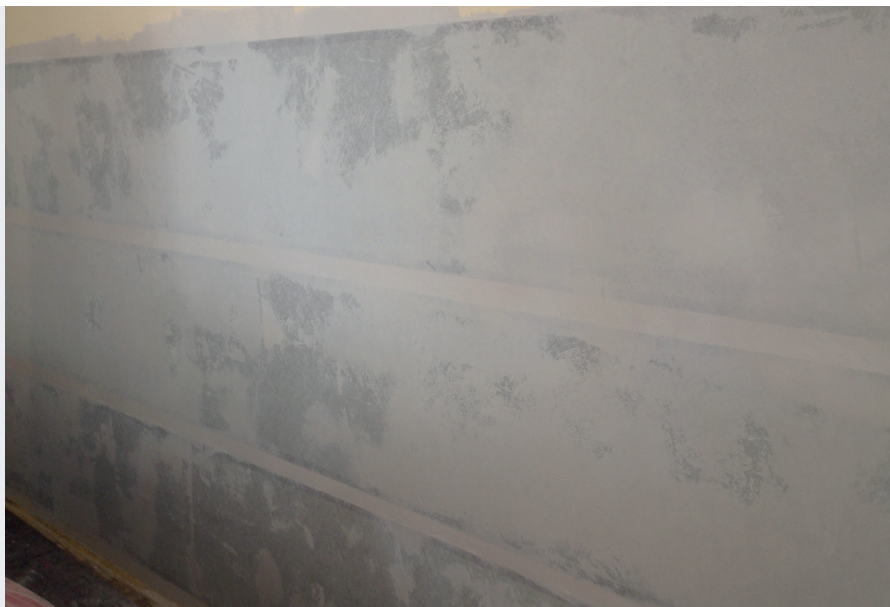
Wandbelag	Feinspachtel
Flächenheizung	E-ENERGY CARBON FLEECE
Größe	30 m ²
Bereich	Erdgeschoss

Aufgrund einer feuchten Wand, wurde in einer bestehenden Wohnung ein Wohnzimmer saniert. Um zukünftige Feuchtigkeitsschäden zu vermeiden wurden insgesamt drei Heizfolien à 5,5 m Länge in der Wand des 40 m² großen Raum installiert. Verwendet wurde das System **E-ENERGY CARBON FLEECE**.

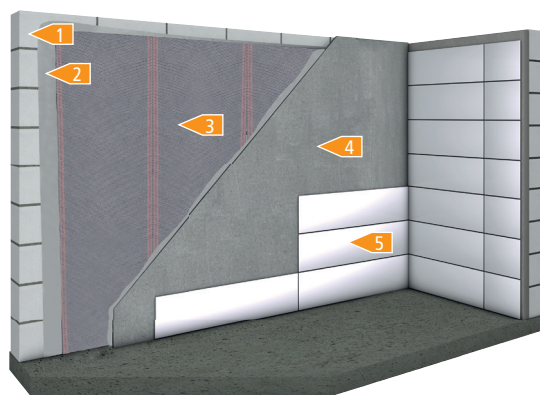
Konstruktion

- 1 Rohwand
- 2 Spachtelmasse
- 3 Heizfolie E-ENERGY CARBON FLEECE
- 4 Feinspachtel
- 5 Anstrich, Tapete, Fliesen

1 mm
 0,4 mm
 2 mm
 4 mm
