Wandheizung

System E-NERGY CARBON FLEECE

Sanierung eines Wohnzimmers in 2500 Baden

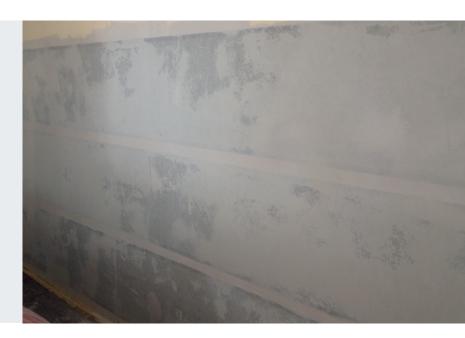
Konstruktion

1 Rohwand

2 Spachtelmasse

3 Heizfolie E-NERGY CARBON FLEECE

4 Feinspachtel

5 Anstrich, Tapete, Fliesen

1 mm 0,4 mm

2 mm

4 mm

Aufgrund einer feuchten Wand, wurde in einer bestehenden Wohnung ein Wohnzimmer saniert. Um zukünftige Feuchtigkeitsschäden zu vermeiden wurden insgesamt drei Heizfolien à 5,5 m Länge in der Wand des 40 m² großen Raum installiert. Verwendet wurde das System **E-NERGY CARBON FLEECE**.
