Wandheizung

System E-ENERGY CARBON FLEECE

Sanierung eines Stiegenhauses in der Steiermark

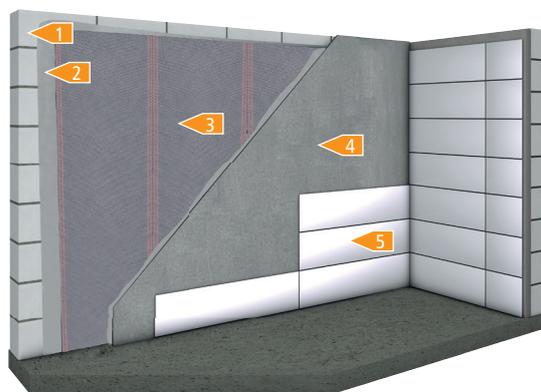
Konstruktion

| 1 Rohwand | |
| 2 Spachtelmasse | 1 mm |
| 3 Heizfolie E-ENERGY CARBON FLEECE | 0,4 mm |
| 4 Feinspachtel | 2 mm |
| 5 Anstrich, Tapete, Fliesen | 4 mm |
